기존주택 리모델링 공정별 공사비 산출

부록 : 기존주택 리모델링 공정별 공사비 산출⁶⁾

1) 사례 1

2) 사례 2

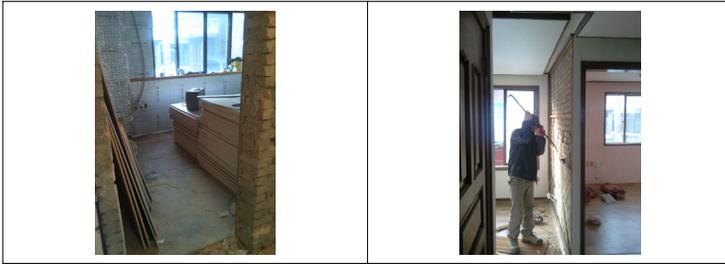
외단열공사나 창호설치공사가 있을 때와 균열에 의한 누수보수를 위해 외벽 방수공사를 할 때 2층 이상의 주택에서는 공사기간에 가설비계를 설치해야 하는데 이 사례에서는 외벽방수공사가 없고 내단열공사와 창호철거와 설치하는 모두 실내에서 하였으므로 가설비계 설치와 준치비용은 산정하지 않았다.

대부분 자재적치를 위한 공간을 별도로 두기 어려우며, 공정별로 동선계획을 통해 현장정리를 통해 해결해야 하므로 이에 대한 품을 산정하고, 온수배관공사를 위한 바닥철거는 산정하였으며 천장들은 주로 필요한 곳에 대해 부분철거 후 보수가 많은 편이지만, 이 사례에서는 전체철거 후 새로 설치하는 것으로 계산하였다.

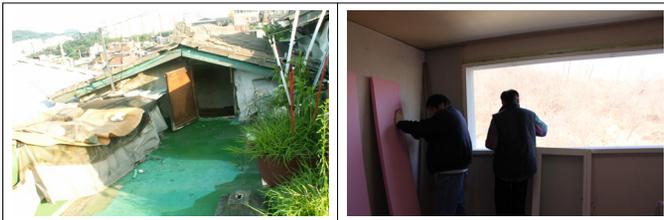
우레탄 노출도막방수로 마감한 평지붕은 방수층이 깨진 이후에는 비용이 커지므로 건축물에 대한 일상적인 유지관리를 통해 주기적으로 방수층 보수공사를 해야 하는데 대부분 이미 누수가 발생한 이후에야 공사를 하게 되며 이 사례에서도 지붕층 전면보수를 적용하였다. 또한 평지붕은 천장을 통한 열손실이 크므로 내단열 공사를 적용하고, 열성능은 현재 지역별 건축물 부위의 열관류율 규정에 의한 두께를 적용하였다.

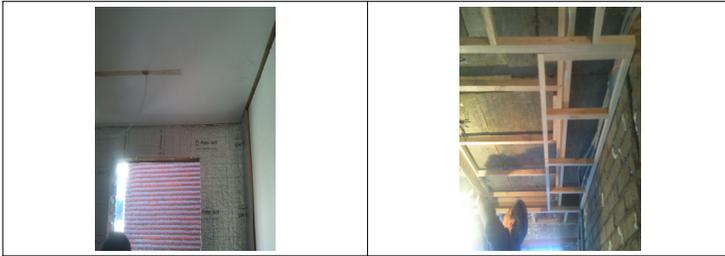
기존 주택의 슬래브 하부는 노출천장으로 하기에 지나치게 거칠어 이중 천장을 조성하는 것보다 대체로 비용이 비싸므로 필요한 곳 일부 또는 전체에 목틀 이중천장을 적용하였다.

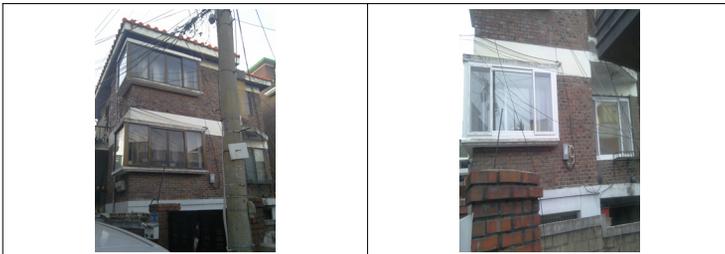
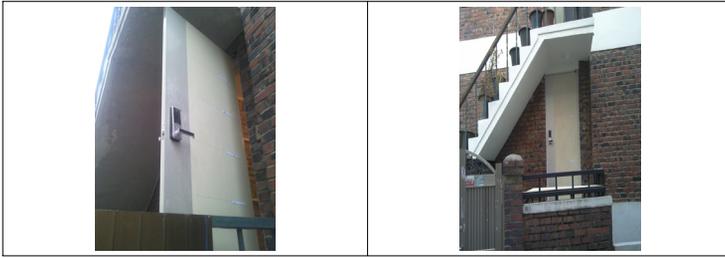
기존 주택 대부분은 나무틀과 알루미늄창틀의 3mm 홑유리 이중창 구조인 것을 볼 수 있는데, 30년 이상된 단독주택의 경우 3mm 홑유리 나무틀 단창이 설치된 곳도 드물지 않다. 창호는 열성능과 기밀성능이 가장 취약한 곳으로 비교적 단열성능과 기밀이 비교적 양호한 PVC창틀과 복층유리 이중창으로 개선하였다. 또한 기존창의 크기가 작아 24mm 이상 창호로 개선하였을 경우, 유리 면적이 너무 적거나 창틀 폭과 벽체 두께가 맞지 않고, 비용이 높아 실제로 집 수리 시장에서 선택하기 어려운 경우가 많으므로 시중에서 많이 찾는 16mm 복층유리 끼움 창틀을 사용하였다. 현관문은 유리를 끼운 알루미늄문이거나 단열재가 없는 철재문인 곳이 많고 이 사례에서는 단열재를 포함한 철재문으로 교체하였다.

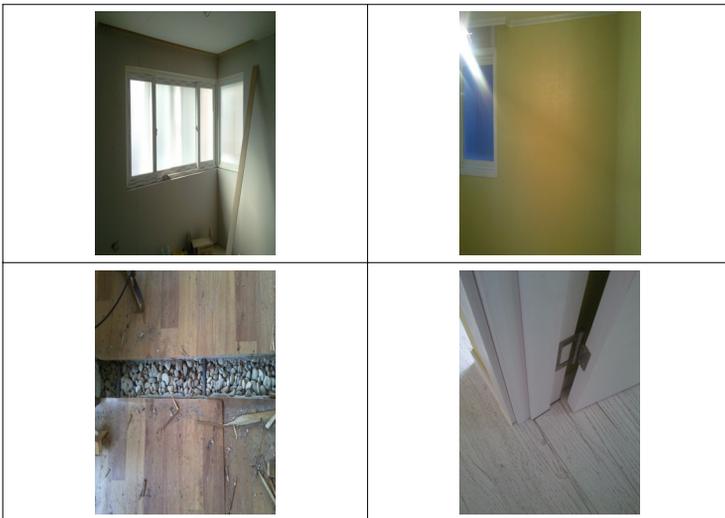
조적조 주택은 미장마감이 울퉁불퉁 고르지 않아 종이벽지보다 실크벽지를 선호하는데, 비닐벽지도배라는 특성으로 인해 본드 사용이 많으므로 종이벽지 사용을 권장하고 있다. 신축아파트에서는 강화마루 또는 합판마루와 같은 나무마루 마감이 보편적이지만 다세대주택, 특히 임대용 주택에서는 비용을 절감하기 위하여 여전히 비닐시트 또는 플라스틱타일 마감을 선호하고 있다. 이 사례에서는 실크벽지와 플라스틱타일 마감을 적용하였다.

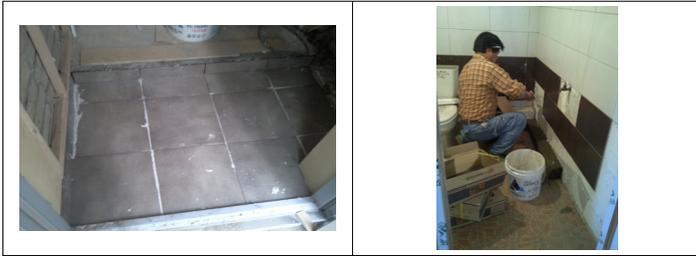
타일공사는 화장실을 비롯하여 현관과 발코니, 부엌의 바닥과 벽을 개선하기 위한 것이며 화장실은 배관누수나 방수층 결함으로 인한 누수를 보수할 때 교체하는 경우가 많고 성능개선뿐만 아니라 인테리어효과도 크다. 이 사례에서는 화장실과 현관바닥, 부엌 벽 타일을 교체하였다.

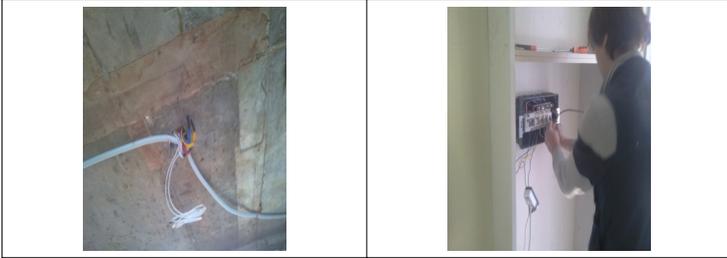
기존 전기 배선은 규격이 바뀌어 사용 못하는 경우가 많고 대부분을 다시 작업해야 한다. 일반적인 전등배치 외에 거실과 그 밖의 부분에 일부 간접등을 계획하고 설치하였다.

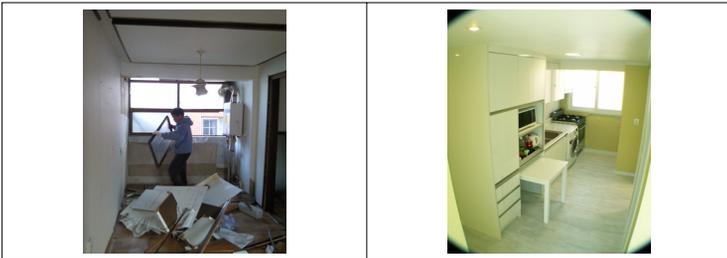
현관 앞 신발장과 싱크대를 새로 설치하였다. 가구공사범위는 수요자 요구에 따라 달라지며 품질에 따라 가격도 크게 달라지므로 표준화하기 어렵고 공사마다 상세하게 검토해야 한다.

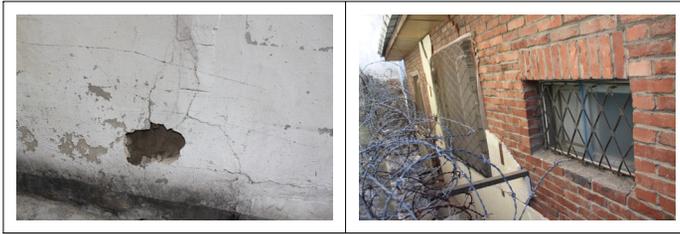
흙벽돌 위 미장마감으로 증축된 부분뿐만 아니라 적벽돌로 마감된 외벽 곳곳이 패이거나 균열이 심하여 일부는 철거 후 다시 쌓는 것이 안전해 보이는데, 4개 이상 방개수를 맞춰야 하는 요구에 의해 일부 보수·보강공사를 시행하는 것으로 성능을 개선하기로 하였다. 이와 같은 부분보수공사는 실제 구조체 성능개선이 그다지 크지 않지만 비용에 비해 효과가 드러나지 않아 대부분 공사 비조절단계에서 삭제되는 부분이기도 하다.

노후화된 외벽

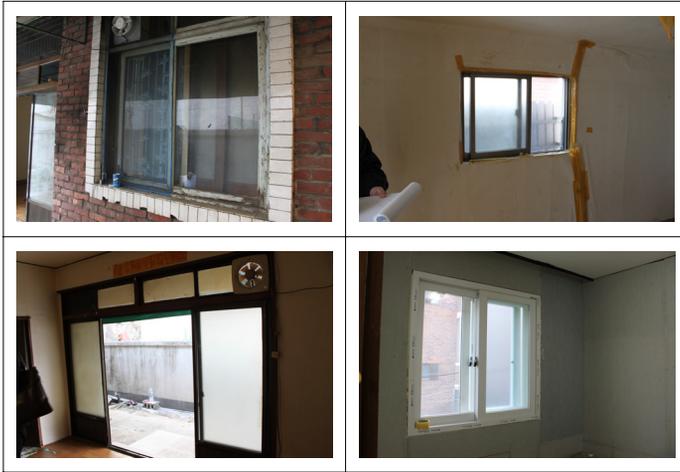
방창은 나무틀+3mm 불투명유리 이중창과 단창이 섞여 있고 거실창은 채광

과 현관 역할을 동시에 하고 있으며 알루미늄틀에 3mm 유리를 끼워놓아 열손실이 크고 우풍이 심하므로 기존창을 완전히 제거하고 PVC 창틀 + 16mm 복층 유리 이중창을 신설하기로 하였다. 이 방법으로 기밀성능이 취약한 미서기창호의 단점을 어느 정도 극복할 수 있고 단열성능도 확보할 수 있으므로 비용이 들어가더라도 설치를 권장하고 있다.

기존 창호

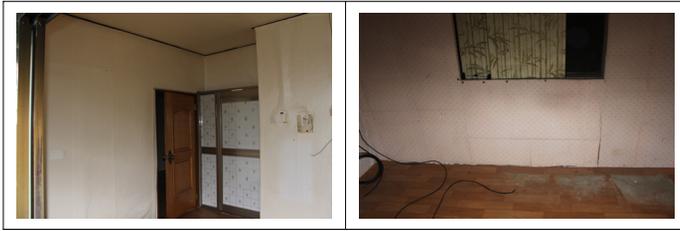
기존 도배, 장판지 마감을 완전히 철거한 후 곰팡이 핀 부분은 곰팡이 제거제를 뿌리고 완전히 건조한 후 초배지를 바르고 정배지를 바른다. 노후 상태로 오랫동안 사람이 거주하지 않고 비어 있던 집이라 벽면이 조금씩 기울어지거나 균열이 있고 미장이 풍화되어 바탕면이 편평하지 않으므로 보수를 하고 퍼티나 코킹 등으로 평탄하게 정리한 후 시공해야 한다. 이 사례에서는 종이벽지(광폭)와 장판지 마감을 적용하였다.

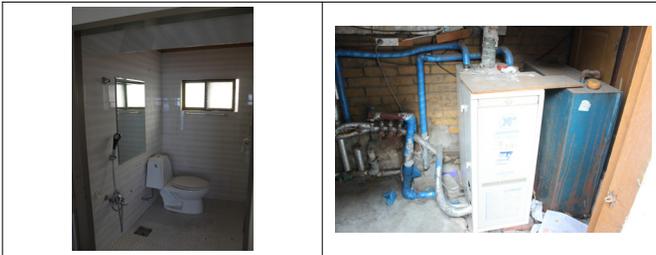
도시가스가 들어오지 않아 기름보일러를 사용하고 있었으므로 도시가스 인입과 함께 보일러를 교체하고 온수난방배관을 신설한다. 기존 바닥난방배관을 철거하면서 바닥보수와 단열재와 방습용 PE 필름을 설치한 후 난방배관하도록 한다.

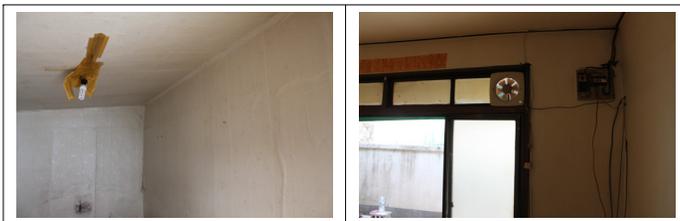
낡은 배선을 모두 교체하고 효율이 높은 등으로 전체를 교체한다.

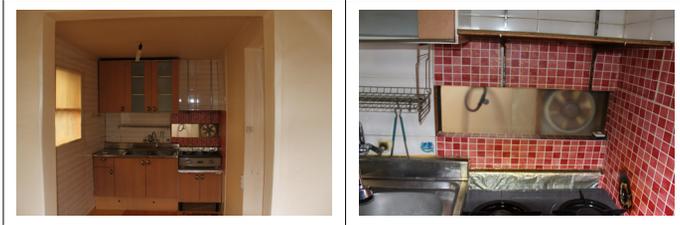
부엌을 거실 쪽으로 옮기고 부엌이 있던 곳은 방으로 사용하기로 했으므로 싱크대 제작 설치비를 산정하며 거실창을 현관문으로 같이 사용하고 있으므로 창호를 개선하면서 여닫이문을 설치하고 문 옆으로 신발장을 설치한다.

기존 부엌
