기후변화에 따른 서울시 산사태 관리 개선방안

2_산사태 현장조사 평가표(개선안)에 따른 조사결과

3_현장조사 사진

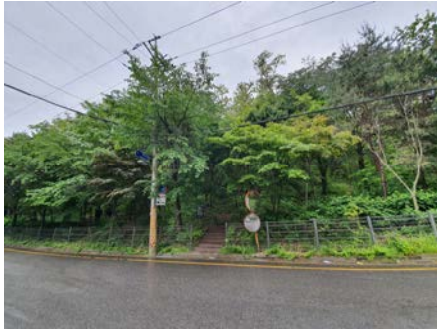
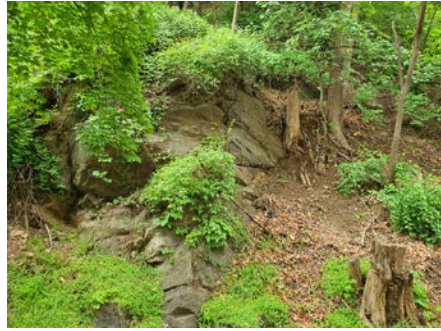
1. 자연비탈면 관악구 신림동 산117

점수		2	4	5	6					
		붕괴		없음	균열 및 절리	낙석 또는 붕괴						
	피해도 (30점)	직접영향권내 보호시설		주변환경	점수	0	10	13				
					불연속면 방향	유리	양호	불리	매우불리			6
					점수	2	4	5	6			
					풍화상태	약간풍화	보통풍화	심한풍화, 완전풍화				
					점수	2	4	6				
			도로와 접한 급경사지	주변환경	임야·공원 시설	택지·도로·철도 등					3	
점수				3	5							
도로와 접한 급경사지				도로 1차로이하	도로 2차로	도로 3차로이상						
도로차로수(면도)				1	4	7						
교통량(대/일)				500미만	500~5,000	5,001~20,000	20,001~35,000	35,001이상				
그외 기타 지역 급경사지	점수	1	2	4	6	8						
	피해예상 인구수	0	1~4(人)	5(人)이상				0				
	점수	0	10	15								
	조사자 보점 (±20점)	이성기후 대비 안정성	사실물 없음	비탈면높이 2배초과	비탈면높이 2배이내	비탈면높이 이내	비탈면높이 1/2배이내			10		
			점수	0	1	4	7	10				
안정성 확보			안정성 양호	안정성 보통	안정성 낮음	안정성 낮고 대책 시급			5			
점수			-10	-5	0	5	10					
등급 및 점수	관려방안	대책 불필요	대책 불필요 (점검불요)	비구조적 대책 불요(정기점검)	비구조적 대책 불요(계속)	구조적 대책 불요			10			
		점수	-10	5	0	5	10					
		등급	A	B	C	D	E					
		등급 점수	0~20 미만	20 이상~40 미만	40 이상~60 미만	61 이상~80 미만	80 이상					
		점수	A	B	C	D	E					
종합의견		· 사면 내 불안정한 요소(낙석 발생 및 토사 활동 발생)가 많으므로 안정 대책 마련이 요구됨 · 규모가 큰 산지로서, 정밀조사 실시 후 대책 방안 강구 필요

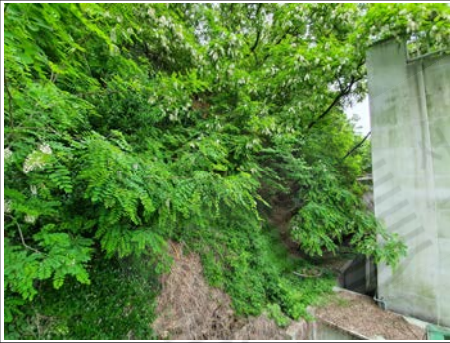
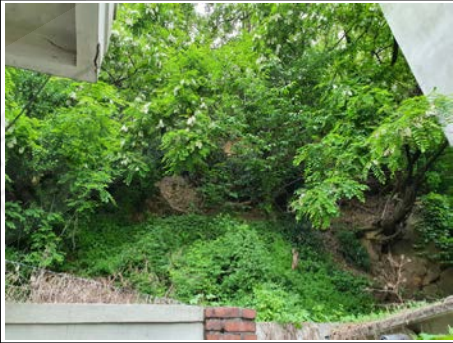
2. 자연비탈면 동작구 상도동 산65-248(빌라 배후)

점수	0	10	13		0			
	불연속면 방향	유리	양호	불리	매우불리				
	점수	2	4	5	6	5			
			풍화상태	약간풍화	보통풍화	심한풍화, 완전풍화			
			점수	2	4	6	2		
피해도 (±20점)	주변환경		임야·공원 시설		택지·도로·철도 등				
			점수		3			5	5
	직접영향권내 보호시설	도로와 접한 급경사지	도로 차로수(면도)	도로 1차로이하	도로 2차로	도로 3차로이상			
			점수	1	4	7			
		교통량 (대/일)	500미만	500~5,000	5,001~20,000	20,001~35,000	35,001이상		
			점수	1	2	4	6	8	
			0	1~4(人)	5(人)이상				0
		그외 기타 지역 급경사지	피해예상 인구수	0	10	15			
	급경사지와 인접 시설물과의 거리		시설물 없음	비탈면높이 2배초과	비탈면높이 2배이내	비탈면높이 이내	비탈면높이 1/2배이내		
			점수		0	1	4	7	10
조사자 보정 (±20점)	이상기후 대비 안정성		안정성 확보	안정성 양호	안정성 보통	안정성 나쁨	안정성 없고 대책 수립		5
	관리방안		-10	-5	0	5	10		
			대책 불필요	대책 불필요 (점검불필요)	비구조적 대책 필요(정기점검)	비구조적 대책 필요(계속)	구조적 대책 필요		10
			-10	5	0	5	10		
등급 및 점수		등급	A	B	C	D	E	D	
		점수	0~20 미만	20 이상~40 미만	40 이상~60 미만	60 이상~80 미만	80 이상	71	
종합의견		· 낙석 및 토사 활동 우려가 높으므로 대책 마련 필요 · 사면 내 방호시설 없음 · 당장은 밀림에 의한 전도현상 보임 · 정밀 조사 및 안정성 검토를 통한 대책 마련 필요

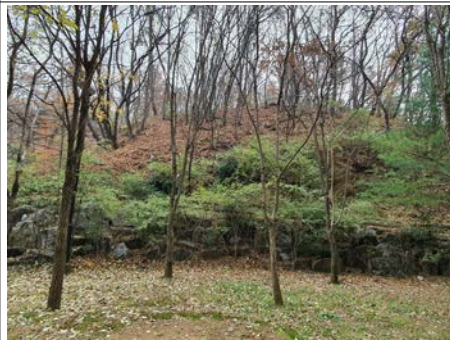
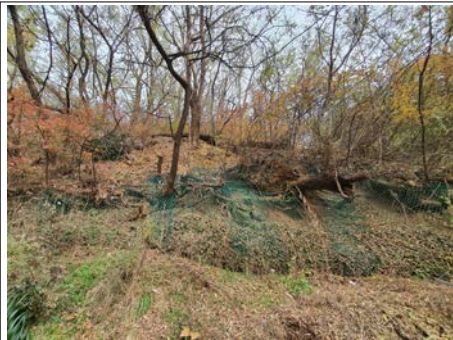
3. 자연비탈면 마포구 상암동 1761(810동 뒤)

산림현황			울폐도(밀)	울폐도(소, 중)	황폐지, 무입목지, 치수림	산림훼손지	산림훼손지						
점수			2	4	5	6	6						
붕괴			없음	균열 및 절리	낙석 또는 붕괴	낙석 또는 붕괴	낙석 또는 붕괴		0				
점수			0	10	13	13	13						
불연속면 발달			유리	양호	불리	매우불리	매우불리		5				
암반사면	점수	2	4	6	6	6							
	풍화상태	약간풍화	보통풍화	심한풍화, 완전풍화	심한풍화, 완전풍화	심한풍화, 완전풍화		2					
피해도(30점)	주변환경		임야·공원 시설		3		택지·도로·철도 등		5				
	직접영향권내 보호시설	도로와 접한 급경사지	도로 차로수(편도)	도로 1차로이하		도로 2차로		도로 3차로이상					
			점수	1		4		7					
		그외 기타 급경사지	교통량 (대일)	500미만		500~5,000		5,001~20,000		20,001~35,000	35,001이상		
			점수	1		2		4		6		8	
			피해예상 인구수	0		1~4(人)		5(人)이상					
		급경사지와 인접 시설물과의 거리	점수	0		10		15				0	
			급경사지와 인접 시설물과의 거리	시설물 없음	비탈면높이 2배초과		비탈면높이 2배미내		비탈면높이 미내		비탈면높이 1/2배미내		
				점수	0		1		4		7		10
	조사자 보정 (±20점)	이탈기후 대비 안정성		안정성 확보		안정성 양호		안정성 보통		안정성 낮음		안정성 낮고 대책 시급	5
관리방안		대책 불필요		대책 불필요 (점검불필요)		비구조적 대책 필요(점검필요)		비구조적 대책 필요(지속)		구조적 대책 필요	10		
등급		A		B		C		D		E	60		
점수		0~20 미만		20 이상~40 미만		40 이상~60 이하		61 이상~80 미만		80 이상		C	
종합의견			· 자연산지 (L=90M, H=9M, ∠55°), · 사면 내 낙석, 표층 유실 및 수목 전도 등 위험성 있음 · 피해 위험성 높음 · 규모가 크고 위험성 있으므로 정밀조사 실시 후 대책수립 마련 필요

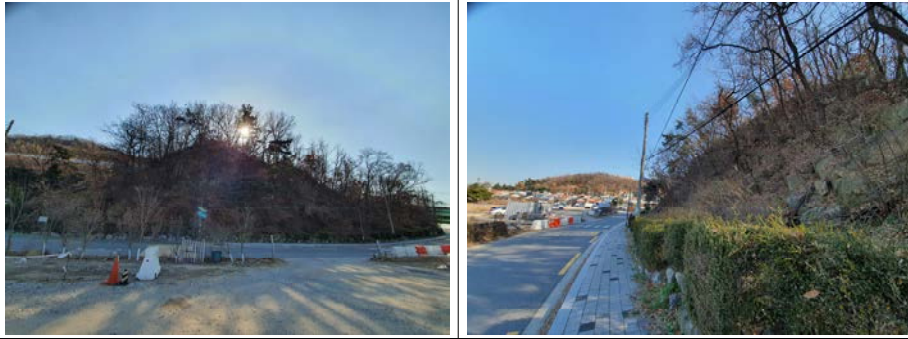
4. 자연비탈면 강서구 개화동 산48

점수	0	10	13				
불연속면 방합		유리	양호	불리	매우불리			4	
		점수	2	4	5	6			
증화상태		약간증화	보통증화	심한증화	완전증화			2	
		점수	2	4	5	6			
피해도(30점)	주변환경	임야·공원 시설	택지·도로·철도 등					5	
		도로	도로 1차로이하				도로 2차로	도로 3차로이상	
		도로차로수(면도)	1				4	7	1
		교통량(대/일)	500미만	500~5,000	5,001~20,000	20,001~35,000	35,001이상		1
			점수	1	2	4	6	8	
		그외 기타 지역 근접사지	0	1~4(人)				5(人)이상	
			점수	0	10				15
		급경사지와 인접 시설물과의 거리	시설물 없음	비탈면높이 2배초과	비탈면높이 2배이내	비탈면높이 이내	비탈면높이 1/2배이내		4
			점수	0	1	4	7	10	
		조사자 보정 (±20점)	이상기후 대비 안정성	안정성 확보	안정성 양호	안정성 보통	안정성 낮음	안정성 없고 대책 시급	
점수	-10			-5	0	5	10		
관리방안	대책 불필요		대책 불필요 (점검필요)	비구조적 대책 필요(정기점검)	비구조적 대책 필요(계측)	구조적 대책 필요		10	
	점수		-10	5	0	5	10		
등급 및 점수	등급 점수	A	B	C	D	E	C		
		0~20 미만	20 이상~40 미만	40 이상~60 미만	60 이상~80 미만	80 이상		59	
종합의견		· 낙석 위험성 있으며, 하단부에 일부 완충구역(3~5M)이 있고, 인도 및 1차선도로가 연결함 · 대상 규모가 크고, 불규칙한 암반 절리 패턴을 보이므로 정밀조사 후 대책 마련이 필요함

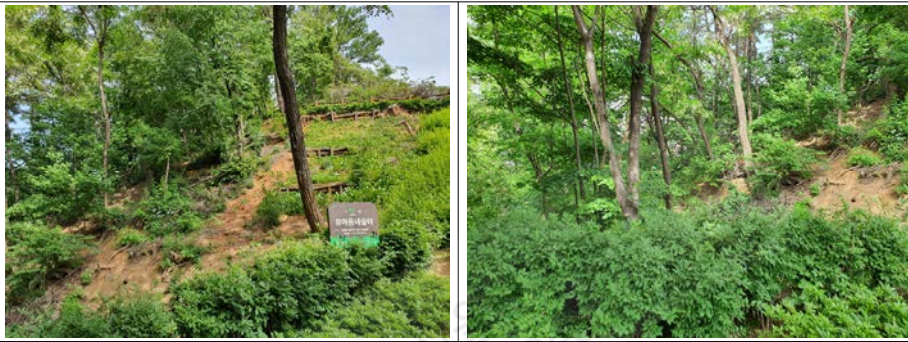
5. 자연비탈면 양천구 목동 946-1

점수			2	4	5	6	6			
지형영향권내 보호시설	도로와 접한 급경사지		도로	도로 1차로이하	도로 2차로	도로 3차로이상				
			도로	1	4	7				
		도로	500미만	500~5,000	5,001~20,000	20,001~35,000	35,001이상			
	그외기타 지역 급경사지	도로와 접한 급경사지	1	2	4	6	8			
		그외기타 지역 급경사지	0	1~4(人)	5(人)이상			0		
		급경사지와 인접 시설물과의 거리	시설물 없음	비탈면높이 2배초과	비탈면높이 2배이내	비탈면높이 이내	비탈면높이 1/2배이내	1		
	조사자 보정(±20점)	이성기후 대비 안정성	안정성 확보	안정성 양호	안정성 보통	안정성 낮음	안정성 낮고 대책 시급	5		
-10			-5	0	5	10				
관리방안		대책 불필요	대책 불필요(절기점검)	비구조적 대책 필요(절기점검)	비구조적 대책 필요(계속)	구조적 대책 필요	10			
	-10	5	0	5	10					
등급 및 점수	등급	A	B	C	D	E	C			
	점수	0~20 미만	20 이상~40 미만	40 이상~60 미만	60 이상~80 미만	80 이상	53			
종합의견			· 산지 내 표층유실 우려 있음. 부분 표층 침식에 따른 영향으로 식생 미확립 · 자연 산지와 직접적 피해 영향권인 주택은 원거리(약30M 이격)되었으나 등산로 주변지역으로 피해 위험성 있음 · 토층 활동에 의한 피해 예방을 위한 대책 마련 필요

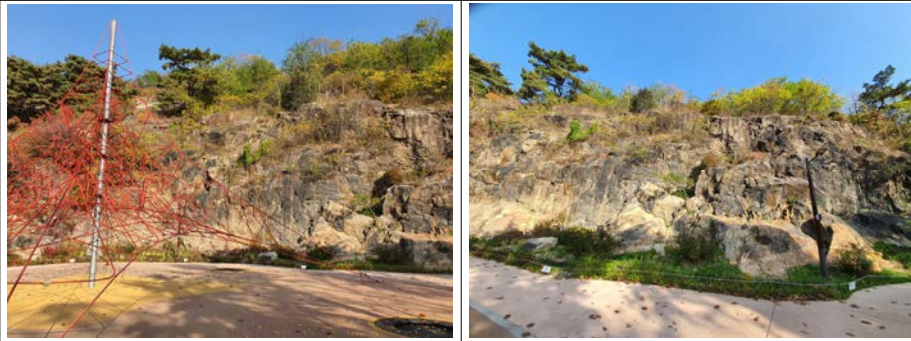
1. 인공비탈면 서대문구 홍제동 산41-40(신기한놀이터)

조사자 보정 (±20점)		이상기후 대비 안정성		안정성 확보		안정성 양호		안정성 보통		안정성 낮음		안정성 매우 낮음		5	
		관리방안		대책 불필요		대책 불필요 (점검필요)		비구조적 대책 필요(정기점검)		비구조적 대책 필요(계측)		구조적 대책 필요		10	
	등급		A		B		C		D		E		C		
	점수		0~20 미만		20 이상~40 미만		40 이상~60 이하		61 이상~80 미만		80 이상		60		
종합 의견		· 일부 구간 낙석 위험성 크고, 피해위험도 높음 · 사면 내 및 사면 하단부 보강등 없음 · 대규모 산지(과거 채석장 추정)로서 정밀조사 실시 후 대책 수립 필요

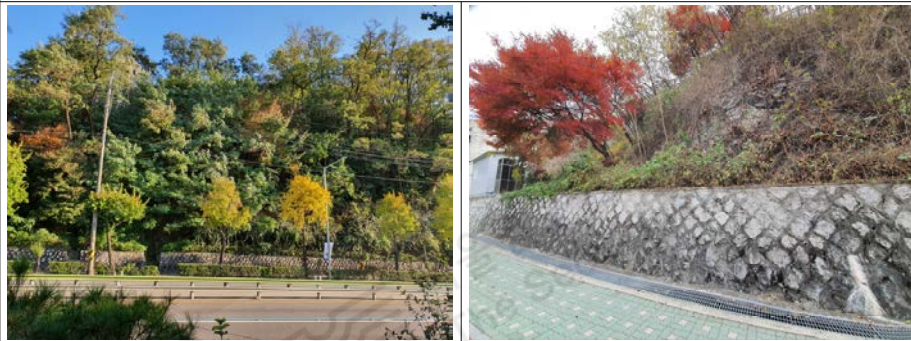
2. 인공비탈면 중랑구 망우동 산56-1

0											
	근경사지와 인접 시설물과의 거리		시설물 없음 0		비탈면높이 2배초과 1		비탈면높이 2배미만 4		비탈면높이 1배 7		비탈면높이 1/2배미만 10		10	
조사 자 보정 (±20점)	이성기후 대비 안정성		안정성 확보 -10		안정성 양호 -5		안정성 보통 0		안정성 낮음 5		안정성 낮고 대책 시급 10		0	
	관리방안		대책 불필요 -10		대책 불필요 (점검필요) 5		비구조적 대책 필요(정기점검) 0		비구조적 대책 필요(계측) 5		구조적 대책 필요 10		10	
등급 및 점수	등급		A		B		C		D		E		D	
	점수		0~20 미만		20 이상~40 미만		40 이상~60 미만		60 이상~80 미만		80 이상		66	
종합 의견			· 암반우세 비탈면. 사면 내 일부 낙석이 발생하여 하단부에 토낭으로 임시 방호함 · 사면 내 방호시설로서 일부본 낙석방지망을 시공하였으나 미 시공구간도 분포함 · 사면 내 오목지형이 발달한 구간은 수직방향으로 돌배수로를 시공하였으나, 급구배에 따른 영향으로 이탈 우려가 있는 불안정한 상태임 · 사면 내 붕락 발생시, 하단부 보행자 및 도로변에 피해 예상됨 · 지형 복잡 및 보강공의 기능 제한이 관찰되므로 정밀조사 실시 후 대책 마련 필요함

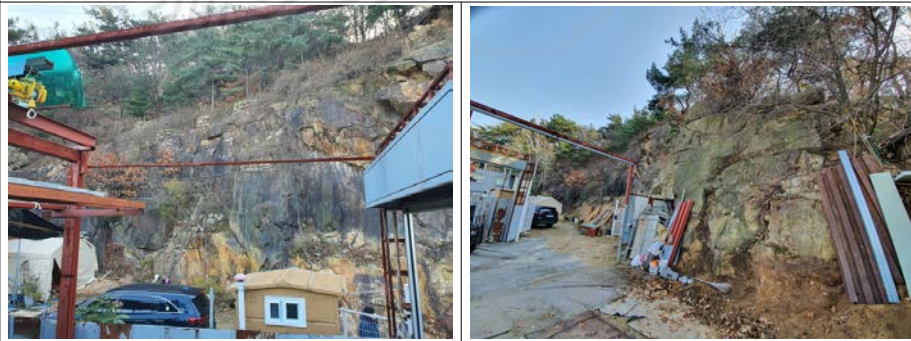
3. 인공비탈면 서초구 방배동 5511-94

등급 및 점수		등급	점수	A	B	C	D	E	D		
점수		0~20 미만	20 이상~40 미만	40 이상~60 미만	60 이상~80 미만	80 이상	74				
종합 의견		· 사면 내 불안정한 암석 다수 분포와 낙석 위험성 높음 · 사면 내 방호시설 전무하고, 하단부에 사무실 및 사무실 부지가 위치하여 피해도 높음 · 큰 규모의 암반사면으로서, 정밀조사 및 안정성 검토 후 대책 마련 필요 · 응급조치로 예방사업 이전, 붕괴위험 지구 지정 및 위험표지판 설치 필요

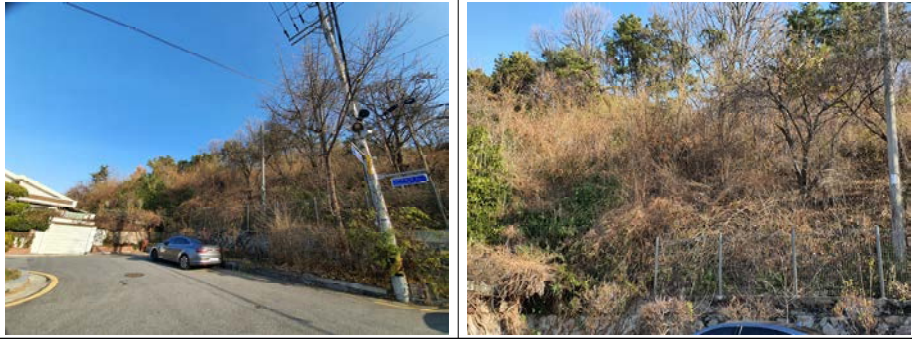
4. 인공비탈면 강서구 개화동 산78-8

피해예상 인구수	0		2	4	6	8		
			0		1~4(人)		5(人)이상				
			0		10		15				
등급 및 점수	급경사지와 인접 시설물과의 거리		시설물 없음 0		비탈면높이 2배초과 1	비탈면높이 2배이하 4	비탈면높이 미내 7	비탈면높이 1/2배이하 10	10		
	이성기후 대비 안정성		안정성 확보 -10		안정성 양호 -5	안정성 보통 0	안정성 낮음 5	안정성 낮고 대책 시급 10	0		
	관리방안		대책 불필요 -10		대책 불필요 (점검필요) 5	비구조적 대책 필요(계측) 0	비구조적 대책 필요(계측) 5	구조적 대책 필요 10	10		
종합 의견		등급		A		B	C	D	E	C	
		점수		0~20 미만		20 이상~40 미만	40 이상~60 미만	60 이상~80 미만	80 이상	55	
· 최근 강우에 따른 피해 영향으로 일부본 세굴 및 표층 유실 발생함 · 사면 내에는 격자블록공이 관찰되고, 하단부에는 석축(H=1.5M)이 있음 · 일부 표층 유실구간에 대한 대책 마련이 필요함

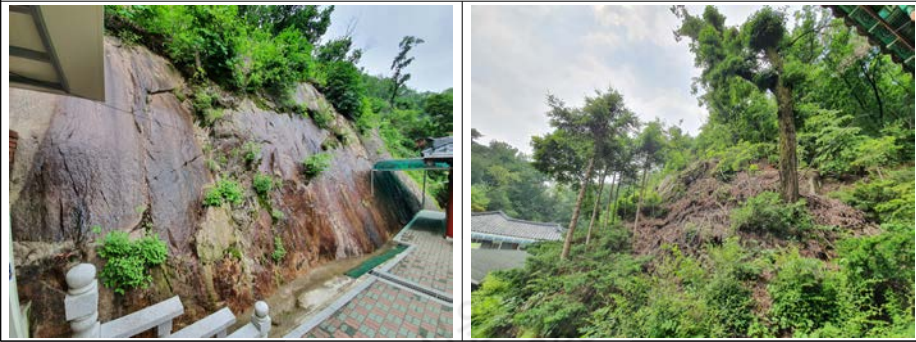
5. 인공비탈면 성북구 정릉동 산86-2(봉곡사)

교통량 (대/일)	500미만	500~5,000	5,001~20,000	20,001~35,000	35,001이상								
	그 외 기타지역 급경사지	피해예상 인구수	1	2	4	6	8				10				
			0	1~4(人)			5(人)이상								
			0	10			15								
급경사지와 인접 시설물과의 거리			시설물 없음	비탈면높이 2배초과	비탈면높이 2배이내	비탈면높이 이내	비탈면높이 1/2배이내						10		
			0	1	4	7	10								
조사자 보정 (±20점)	이상기후 대비 안정성		안정성 확보	안정성 양호	안정성 보통	안정성 낮음	안정성 낮고 대책 수립						0		
			-10	-5	0	5	10								
	관리방안		대책 불필요	대책 불필요 (점검필요)	비구조적 대책 필요(정기점검)	비구조적 대책 필요(계속)	구조적 대책 필요						10		
		-10	5	0	5	10									
등급 및 점수	등급	점수	A	B	C	D	E						C		
			0~20 미만	20 이상~40 미만	40 이상~60 미만	60 이상~80 미만	80 이상						60		
종합 의견	1. 봉곡사 공양간 배후비탈면 : L=90M, H=12M, ∠65° 2. 암반 절리면 매끄럽고, 전단강도 낮음 · 일부본 소규모 낙석이 발생하였고, 추가 위험성이 높음

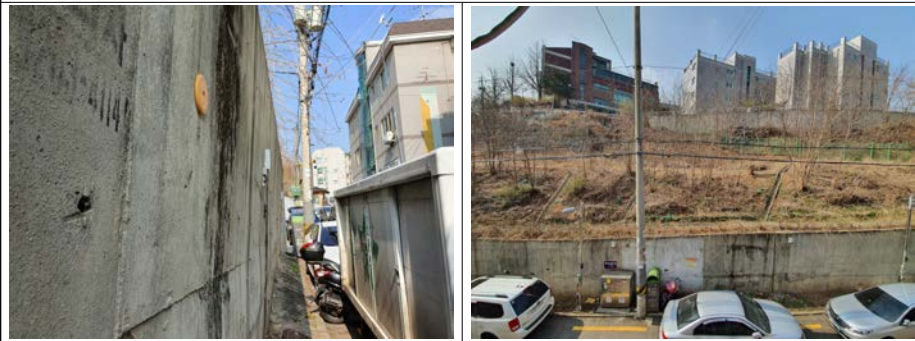
1. 응벽 및 축대 구로구 오류동313-53

피해도 (30점)		가외 기타지대 근접사지	피해대상 인구수	0 0		1~4(인) 10		5(인)이상 15	0		
			근접사지와 인접 시설물과의 거리	시설물 없음 0		비발면높이 2배초과 1		비발면높이 2배이하 4	비발면높이 이내 7	비발면높이 1/2배이하 10	
		조사자 보정 (±20점)	이상기후 대비 안정성		안정성 확보 -10		안정성 양호 -5		안정성 보통 0	안정성 낮음 5	안정성 없고 대책 시급 10
			관리방안		대책 불필요 -10		대책 불필요 5		비구조적 대책 필요(점검필요) 0	비구조적 대책 필요(계측필요) 5	구조적 대책 필요 10
등급 및 점수	등급		A		B		C		D	E	C
	점수		0~20 미만		20 이상~40 미만		40 이상~60 미만		60 이상~80 미만		80 이상
종합 의견	도로변 Conic 응벽, 상부 경사지 임야 및 아파트 건물 하부 1차도로, 빌라건물 역 T형 응벽, 침하 및 활동에 의한 전도 변위가 관찰됨 재료 분리, 소규모 바리 및 균열이 관찰됨 현재 구조구에서 계속 진행중(진동, 변위 계속)

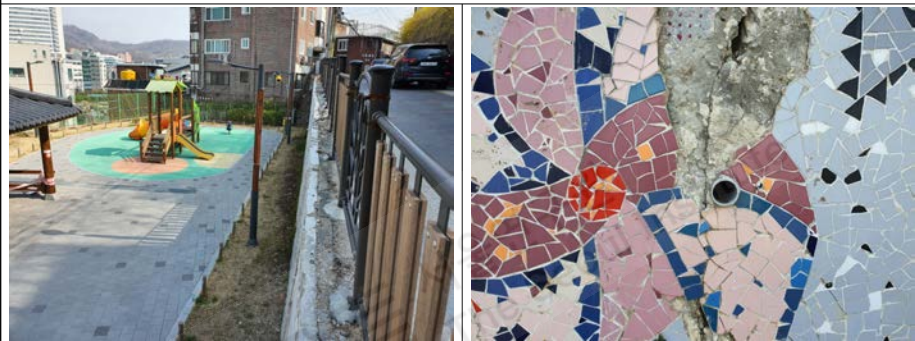
2. 응벽 및 축대 서대문구 창천동4-55

그 외 기타지역 근접사지	피해대상 인구수	0		1~4(인)		5(인)이상						
		근접사지와 인접 시설물과의 거리		시설물 없음		비탈면높이 2배초과		비탈면높이 2배이하		비탈면높이 이내		비탈면높이 1/2배이하		10	
		조사자 보정 (±20점)	이상기후 대비 안정성		안정성 확보		안정성 양호		안정성 보통		안정성 낮음		안정성 낮고 대책 시급		0
			관리방안		대책 불필요		대책 불필요 (점검필요)		비구조적 대책 필요(정기점검)		비구조적 대책 필요(계속)		구조적 대책 필요		10
			등급		A		B		C		D		E		C
		점수		0~20 미만		20 이상~40 미만		40 이상~60 미만		60 이상~80 미만		80 이상		58	
종합 의견		- 도로 하부 옹벽, 상부는 차도 하부는 어린이 공원 - 갯길레버 I형 콘크리트 옹벽, 옹벽 활동에 따른 변위 현상이 관찰됨 - 옹벽 신축 이음부 시공불량에 따른 균열 발생 및 변위가 발생함 - 옹벽 외장으로 타인 시공하였으나 바리, 바닥현상으로 다수가 떨어져 나감 - 수평 배수공 2공이 없음. 수직균열 등으로 다수 누수현상이 관찰됨

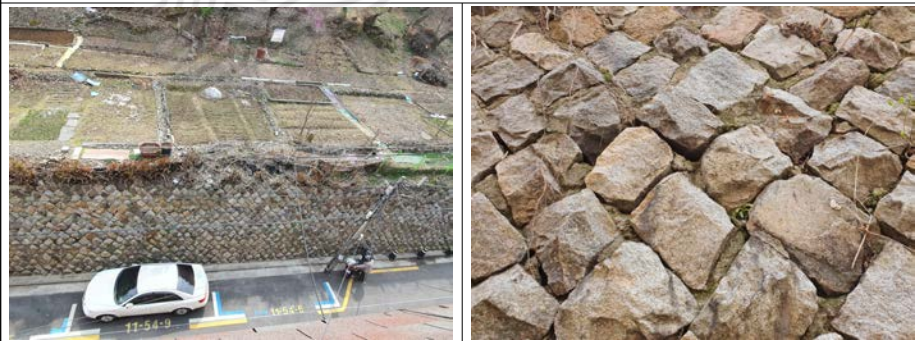
3. 응벽 및 축대 관악구 봉천동 산24-31

0	10	15				
			시설물 없음	비탈면높이 2배초과	비탈면높이 2배미대	비탈면높이 미대	비탈면높이 1/2배미대	10	
			0	1	4	7	10		
	조사자 보정 (±20점)	이상기후 대비 안정성		안정성 확보	안정성 양호	안정성 보통	안정성 낮음	안정성 없고 대책 시급	0
				-10	-5	0	5		
관리방안			대책 불필요	대책 불필요 (점검필요)	비구조적 대책 필요(정기점검)	비구조적 대책 필요(예측)	구조적 대책 필요	10	
			-10	5	0	5	10		
등급 및 점수	등급	A	B	C	D	E	C		
	점수	0~20 미만	20 이상~40 미만	40 이상~60 미만	60 이상~80 미만	80 이상	57		
종합 의견	- 도로변 석축으로 상부는 경작지 및 산지, 하부는 인도 및 차도(1차선 도로, 노면주차장)가 위치함 - 관상기형 석축으로 활동에 의한 배부름이 관찰되며, 상단부는 부분 침하를 보임 - 전면부에 돌팔 탈락 및 석축 틈 벌어져 배면토 유실 - 석축 내 공동이 형성되었으며 하단부 세굴 발생함

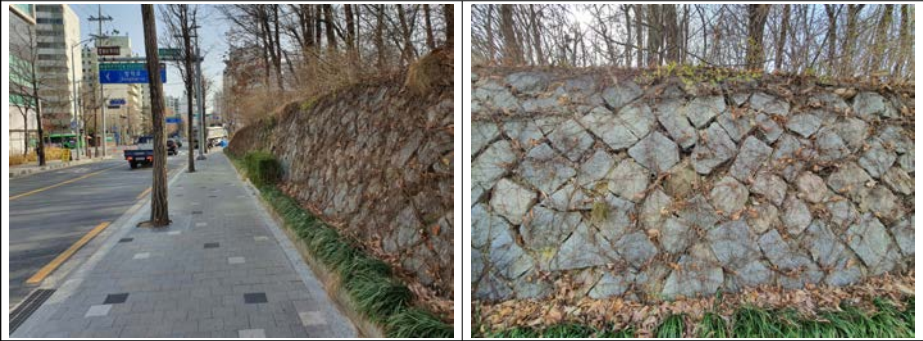
4. 옹벽 및 축대 도봉구 방학동 산61-12

- 도로변 옹벽, 상부는 안전한 자연산지, 하부는 2차선 도로 - 석축형 관상기형 옹벽, 돌담이 유실되어 배면토가 다량 빠진 현상이 매우 많음 - 부분적인 침하 발생과 토압에 의해 석축이 일부 밀린 현상이 관찰됨 - 배출구가 시공되지 않고 배면토사, 잡석이 다량 빠져나옴

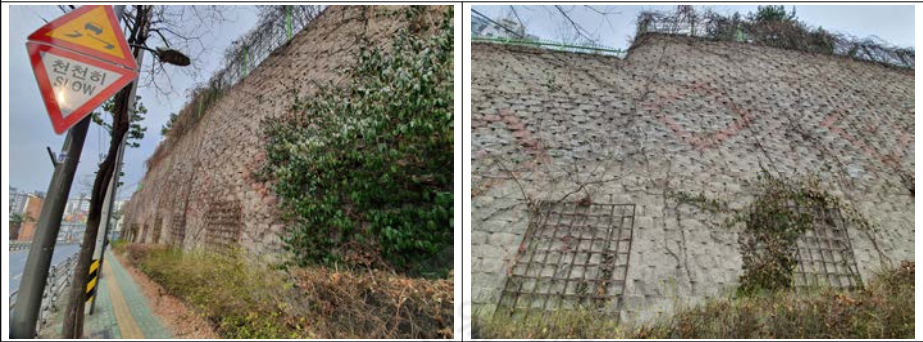
5. 옹벽 및 축대 중구 신당동 85-681

조사지 보정 (±20점)		이상기후 대비 안정성		안정성 확보	안정성 양호	안정성 보통	안정성 나쁨	안정성 불안 대책 시행	0	
	관리량안		대책 불필요	대책 불필요 (점검필요)	비구조적 대책 필요(정기점검)	비구조적 대책 필요(계속)	구조적 대책 필요	10		
	등급 및 점수		등급	A	B	C	D	E	B	
점수		0~20 미만	20 이상~40 미만	40 이상~60 미만	60 이상~80 미만	80 이상	29			
종합 의견				- 불력식 보강토 옹벽, 상부는 무학복 체육관, 하부는 인도 및 왕복4차선도로 - 보강토 불력 기초 침하, 세굴 현상은 미미하고, 배부름은 관찰되지 않음 - 전면 배수구는 없으나 배면부에 배수구가 설치되어 있을 것으로 추정함 - 옹벽 높이가 높고, 피해도가 크므로 주기적인 시설물 점검 및 관리가 필요함

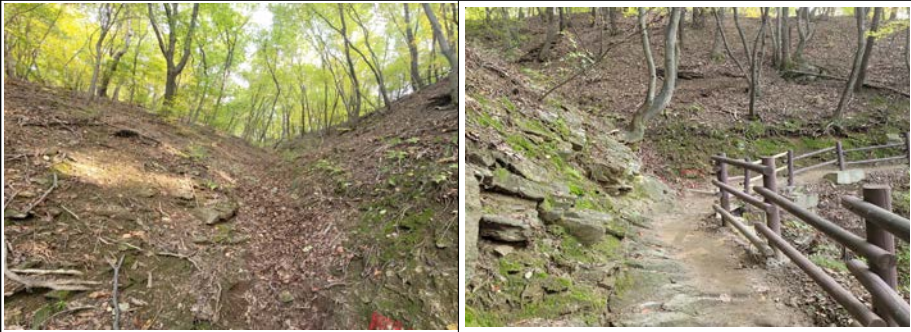
1. 계류 강남구 개포동 산53-22

1	2	4	6	8	
		그외 기타 지역 급경사지	피해예상 안구수	0	1~4(人)	5(人)이상			
				0	10	15			
		급경사지와 인접 시설물과의 거리	시설물 없음	비탈면높이 2배초과	비탈면높이 2배미대	비탈면높이 미대	비탈면높이 1/2배미대	1	
			0	1	4	7	10		
	조사자 보정 (±20점)	이상기후 대비 안정성	안정성 확보	안정성 양호	안정성 보통	안정성 낮음	안정성 없고 대책 시급	0	
			-10	-5	0	5	10		
		관리방안	대책 불필요	대책 불필요 (정기점검)	비구조적 대책 필요(정기점검)	비구조적 대책 필요(계측)	구조적 대책 필요	10	
			-10	5	0	5	10		
등급 및 점수	등급	A	B	C	D	E	D		
	점수	0~20 미만	20 이상~40 미만	40 이상~60 미만	60 이상~80 미만	80 이상	70		
총합의견		· 계류는 급경사이고, 양안부는 세굴 및 파손정도가 심함. 산지부는 낙석 및 토층 파괴 위험성이 있음. · 대책 마련 이전, 계류 상단의 산지부에 대한 정밀조사가 필요함

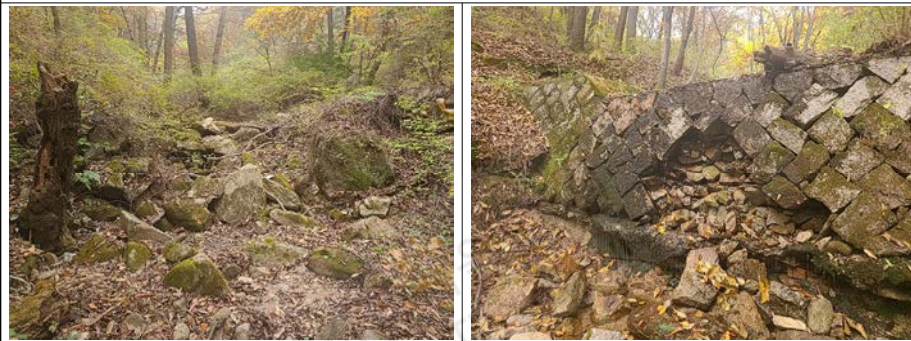
2. 계류 강북구 수유동 산127-1

5000미만	500~5,000	5,001~20,000		20,001~35,000		35,001미만			
		1	2	4		6		8			
		0	1~4(인)		5(인)이상						
	0	10		15							
	근경사지와 인접 시설물과의 거리	시설을 없음		비탈면높이 2배초과		비탈면높이 2배이하		비탈면높이 이내		1	
		0		1		4		7			
	조사자 보정 (±20점)	이상기후 대비 안정성		안정성 확보		안정성 양호		안정성 보통		0	
-10		-5		0		5					
관리방안		대책 불필요		대책 불필요 (절감필요)		비구조적 대책 필요(정기점검)		10			
-10		5		0		10					
등급 및 점수		등급		A		B		C		C	
점수		0~20 미만		20 이상~40 미만		40 이상~60 미만		60 이상~80 미만			80 이상
종합의견		1. 계류 내 골막이 파손으로 기능 상실 2. 계류 하상에 다량의 전석 및 토사 적재되어 있으므로 계류 정비 및 보전사업일시
