## 서울시 생태통로 조성효과 및 유지관리 방안

### 1. 생태통로 관리의 필요성

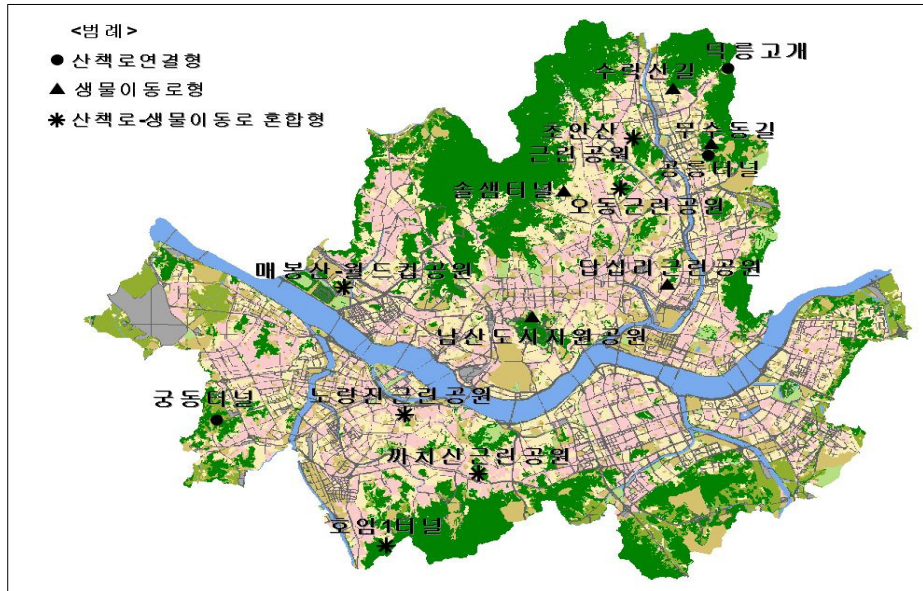
[그림 1] 이용형태별 서울시 생태통로 위치

- 서울시의 기조성된 생태통로 14개소를 이용형태에 따라서 산책로형, 생물이동로형, 산책로-생물이동로 혼합형으로 구분하였음([그림 1] 참조).
- 산책로형은 주로 운동이나 산책을 위한 목적으로 생태통로를 이용하는 것이고, 생물이동로형은 인위적인 이용보다는 녹지연결 및 생물이동을 주요 목적으로 하는 형태임. 산책로-생물이동로 혼합형은 산책로형과 생물이동로형을 혼합한 것으로 생태통로내에 웬스나 식물을 이용하여 산책로(보행로)와 생물이동로를 구분하여 조성한 형태임.
- 생태통로는 통로의 규모나 형태에 따라서 관리주체가 다름. 공릉터널, 솔샘터널 등과 같은 비교적 규모가 큰 터널형태의 생태통로는 시설물 유지관리 차원에서 도로관리사업소에서 관리를 하고, 그 외에 일반적인 생태통로는 각 자치구에서 관리함. 즉 터널형태의 생태통로는 시설물의 안정성 관리로 사실상 동물이동로로서의 관리라고 보기는 어려우며, 그 외
