산림 훼손지 유형 설정 및 복원 방향 수립 관련
전문가 설문조사

2_산림 훼손지 현장조사표 예시(야장)

[산림 훼손지 조사표]

【 훼손지 현장조사 결과_종로구 인왕산(도시자연공원) 】

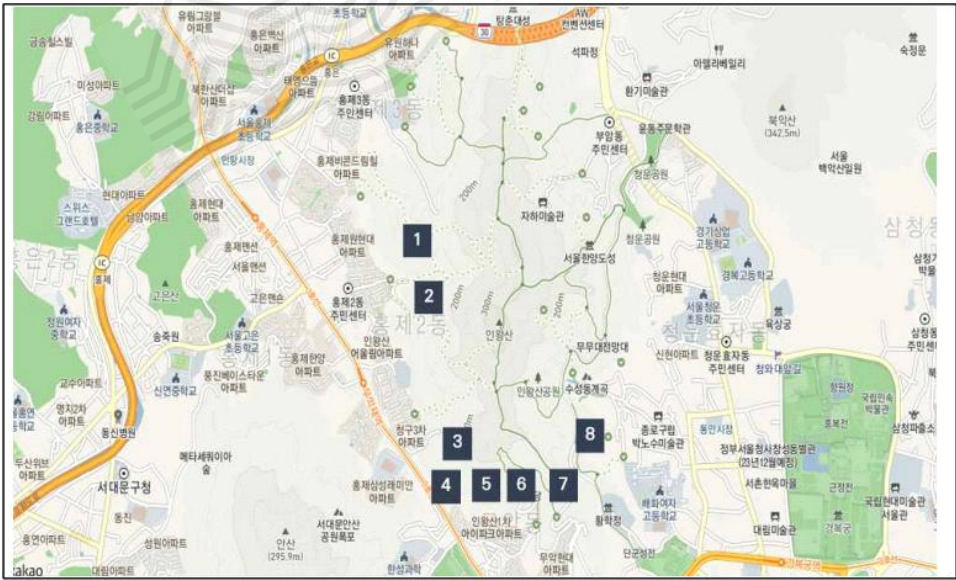
No.	주소	면적(㎡)	훼손 유형
1	서대문구 홍제동	200	훼손지 복원
2	서대문구 홍제동	200	나대지
3	서대문구 홍제동	50	훼손지
4	서대문구 홍제동	200	훼손지, 나대지
5	종로구 무악동	200	체육시설(농구코트)
6	종로구 무악동	200	배드민턴장
7	종로구 무악동	500	훼손지 복원
8	종로구 누상동	200	배드민턴장

① 서대문구 홍제동		② 서대문구 홍제동	
면적	200㎡	면적	200㎡
훼손 유형	훼손지 복원	훼손 유형	나대지

③ 서대문구 홍제동		④ 서대문구 홍제동	
면적	50㎡	면적	200㎡
훼손 유형	훼손지	훼손 유형	훼손지, 나대지

⑤ 종로구 무악동		⑥ 종로구 무악동	
면적	200㎡	면적	200㎡
훼손 유형	체육시설(농구코트)	훼손 유형	배드민턴장

⑦ 종로구 무악동		⑧ 종로구 누상동	
면적	500㎡	면적	200㎡
훼손 유형	훼손지 복원	훼손 유형	배드민턴장
