기존주택 리모델링 공정별 공사비 산출

부록 : 기존주택 리모델링 공정별 공사비 산출⁶⁾

1) 사례 1

2) 사례 2

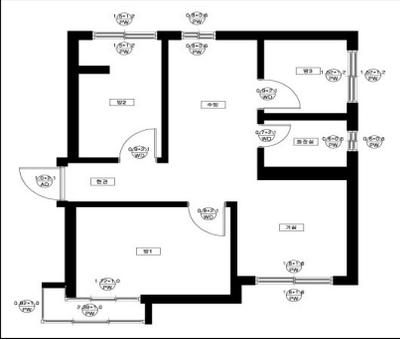
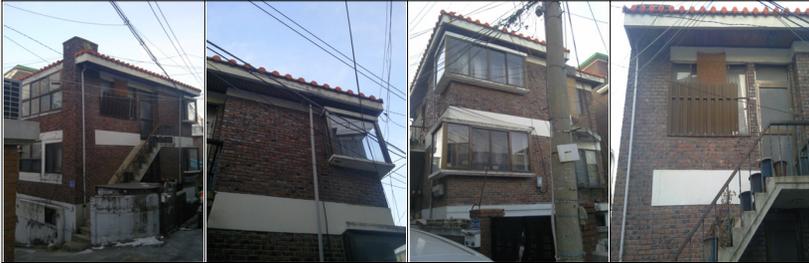
(1) 건물개요

<p>대지위치 : 서울시 은평구 신사2동 237-00번지 주거면적 : 44㎡ 구조 : 연와조 거주층수 : 2층 지붕 : 평지붕 공간구조 : 방3 + 거실 + 부엌 겸 식당 + 화장실</p>

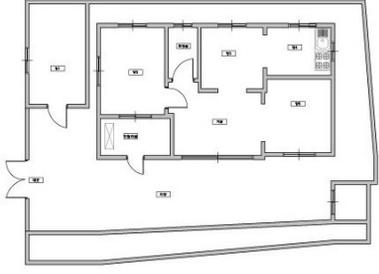
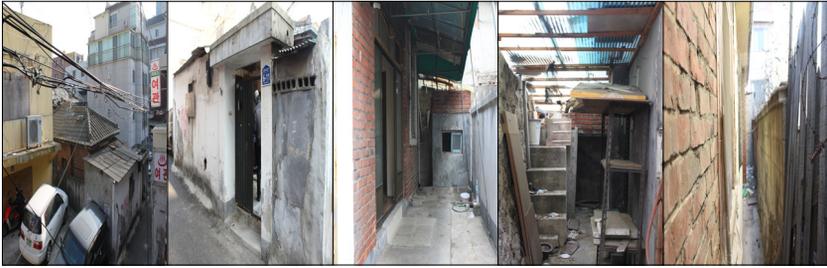
(1) 건물개요

<p>대지위치 : 서울시 은평구 음암동 602-00</p> <p>주거면적 : 57 m²</p> <p>구조 : 연와조</p> <p>규모 : 1층</p> <p>지붕 : 기와지붕</p> <p>공간구조 : 방4 + 거실 + 부엌 겸 식당 + 화장실</p>

흙벽돌 위 미장마감으로 증축된 부분뿐만 아니라 적벽돌로 마감된 외벽 곳곳이 패이거나 균열이 심하여 일부는 철거 후 다시 쌓는 것이 안전해 보이는데, 4개 이상 방개수를 맞춰야 하는 요구에 의해 일부 보수·보강공사를 시행하는 것으로 성능을 개선하기로 하였다. 이와 같은 부분보수공사는 실제 구조체 성능개선이 그다지 크지 않지만 비용에 비해 효과가 드러나지 않아 대부분 공사 비조절단계에서 삭제되는 부분이기도 하다.

이 주택 또한 빈 집으로 오랫동안 방치되어 있었으며 누수문제가 있으므로 기존 기와를 내리고 지붕틀을 부분 보수한 후 새 시멘트 기와를 올려 도장 마감하는 방법을 선택하였다. 실제 기와지붕은 높은 품질의 시공과 적절한 자재를 사용하고 유지, 관리하면 수명이 길고 성능이 좋으므로 권장하는 방법 중 하나다.
